## Konserwacja intarsji marmurowych w Łazienkach Marmurowych pałacu Karlsaue w Kassel przy użyciu modyfikowanych estrów kwasu krzemowego

*Conserving the marble inlay work  
in the Marble Baths at Kassel's  
Karlsaue Palace by using  
modified silicic acid esters*

PIOTR ŚLUPCZYŃSKI

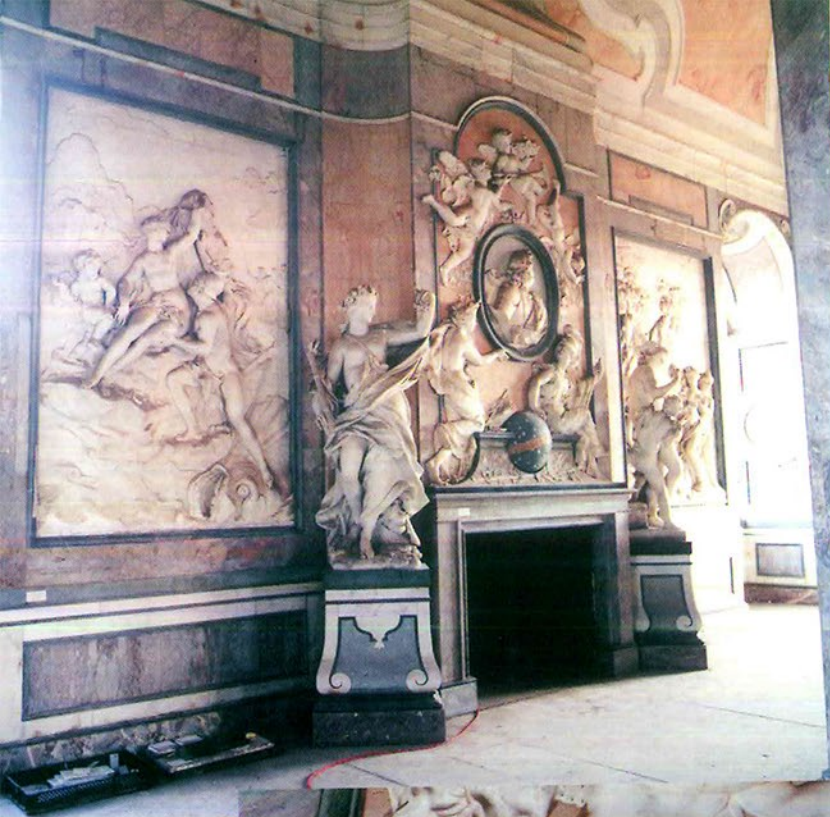
Łazienki Marmurowe w Kassel, kominek z portretem fundatora – księcia Karola.  
Stan przed konserwacją.  
Kassel Marble Baths, fireplace with a portrait of the founder, Prince Charles. Pre-conservation state.

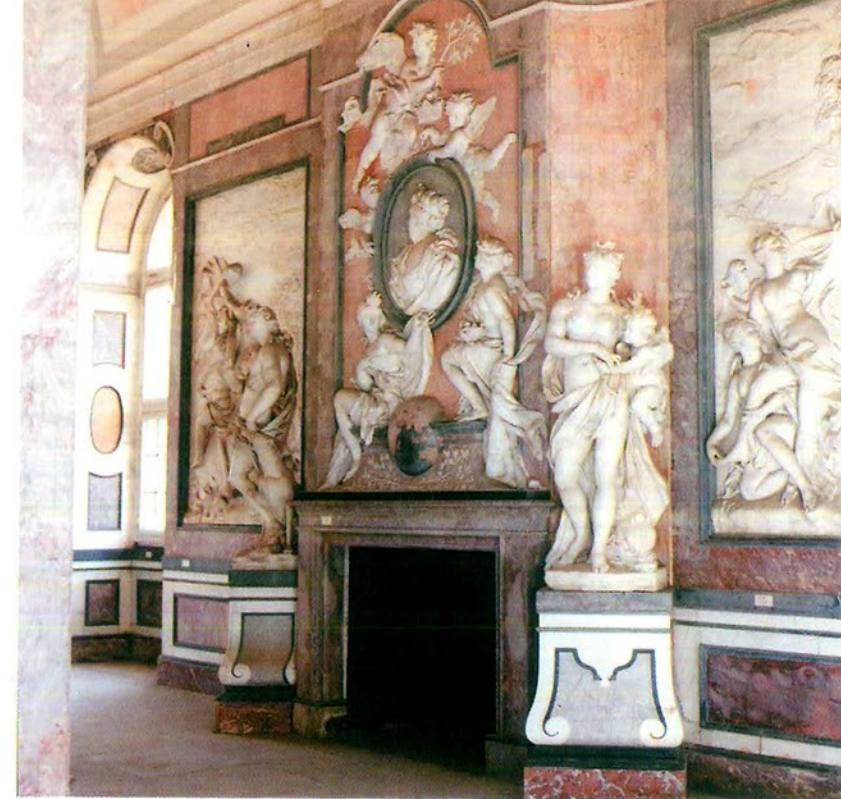
Łazienki Marmurowe w Kassel, kominek z portretem małżonki księcia – Marii Luizy.  
Stan przed konserwacją.  
Kassel Marble Baths, fireplace with a portrait of the Prince's wife, Maria Luisa. Pre-conservation state.

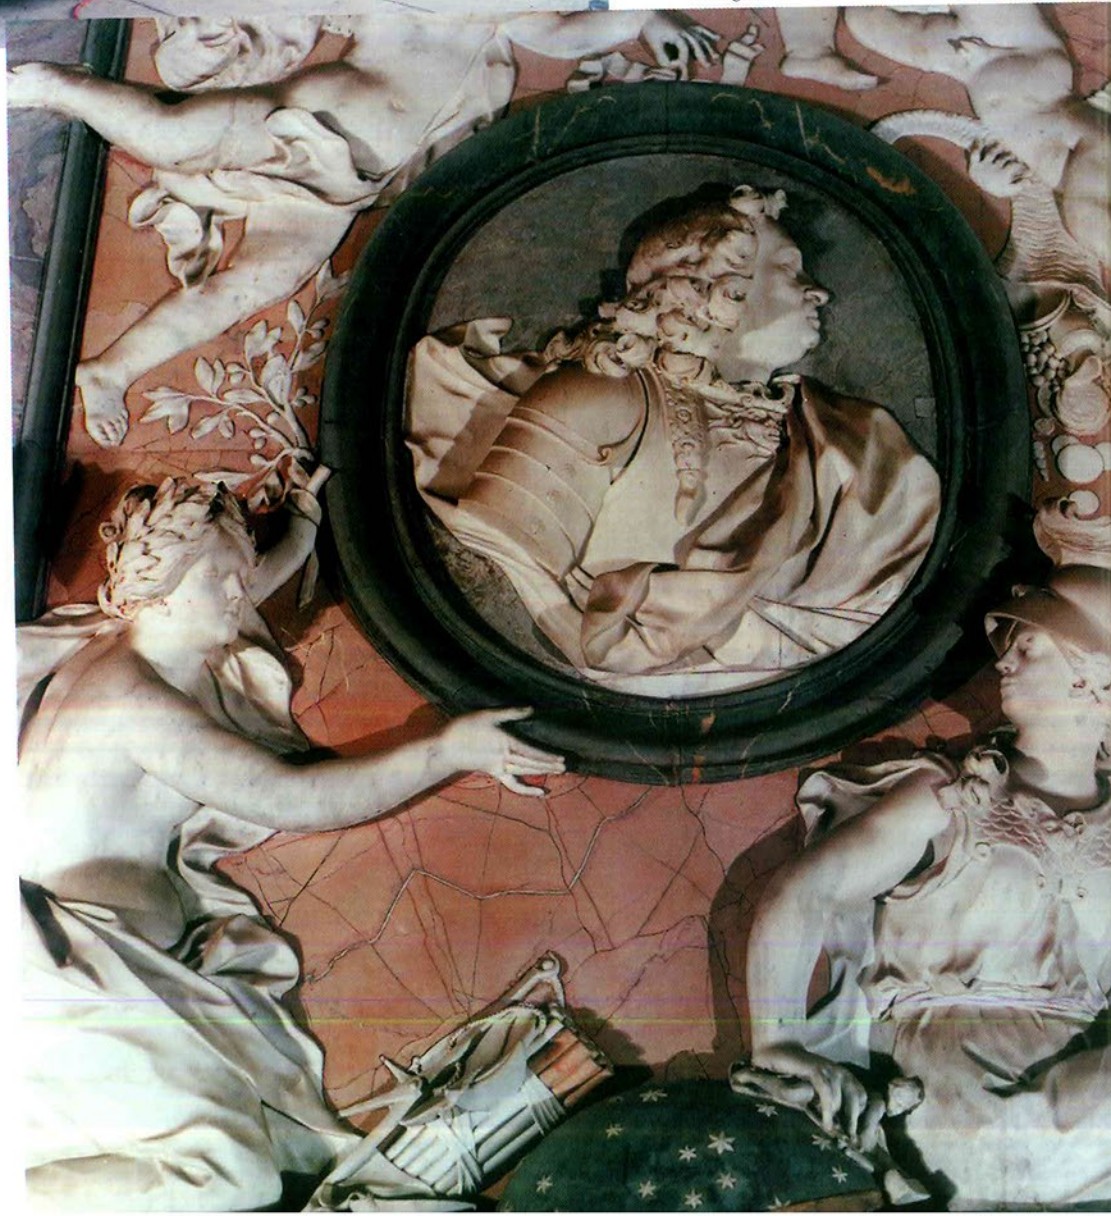
Płaskorzeźba z portretem księcia Karola przed konserwacją.  
Bas-relief with a portrait of Prince Charles before conservation.

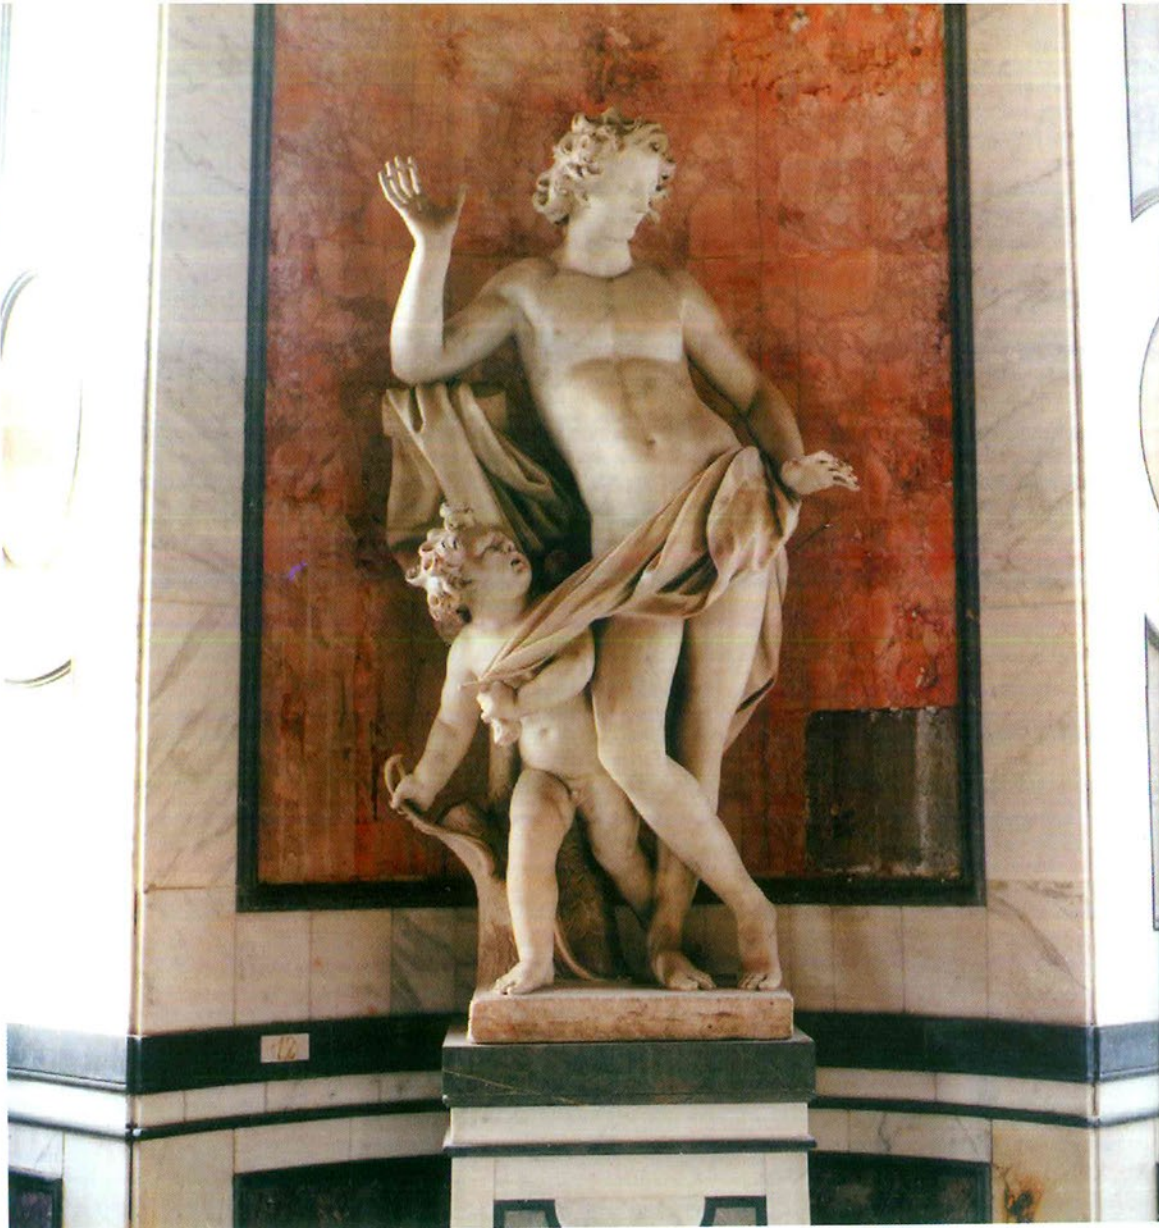
Rzeźba „Narcyz”, stan przed konserwacją. „Narcissus” statue, before conservation.

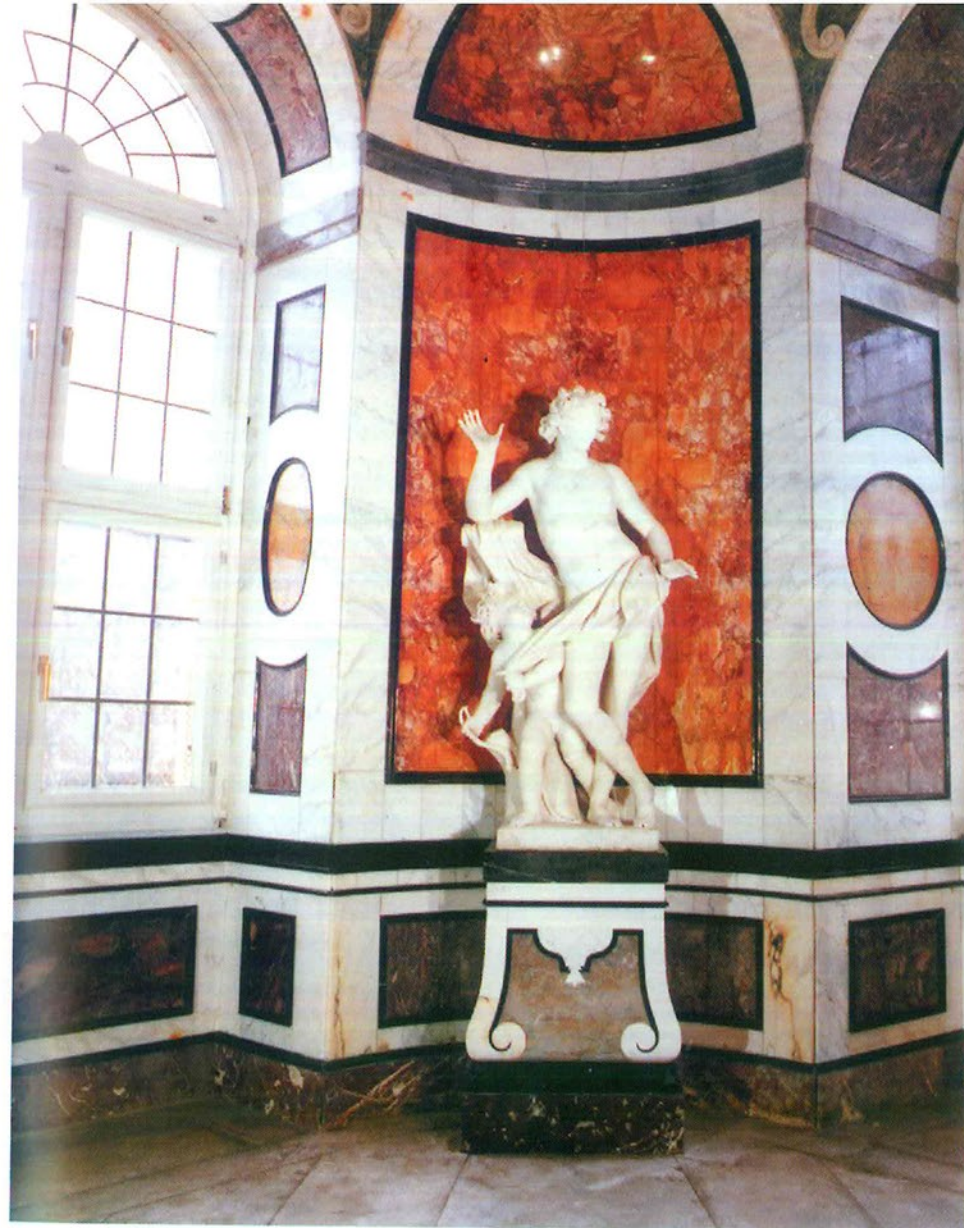
Rzeźba „Narcyz”, stan po konserwacji. Powierzchniom marmuru przywrócono pierwotny połysk. „Narcissus” statue after conservation. The original lustre was returned to the marble surface.

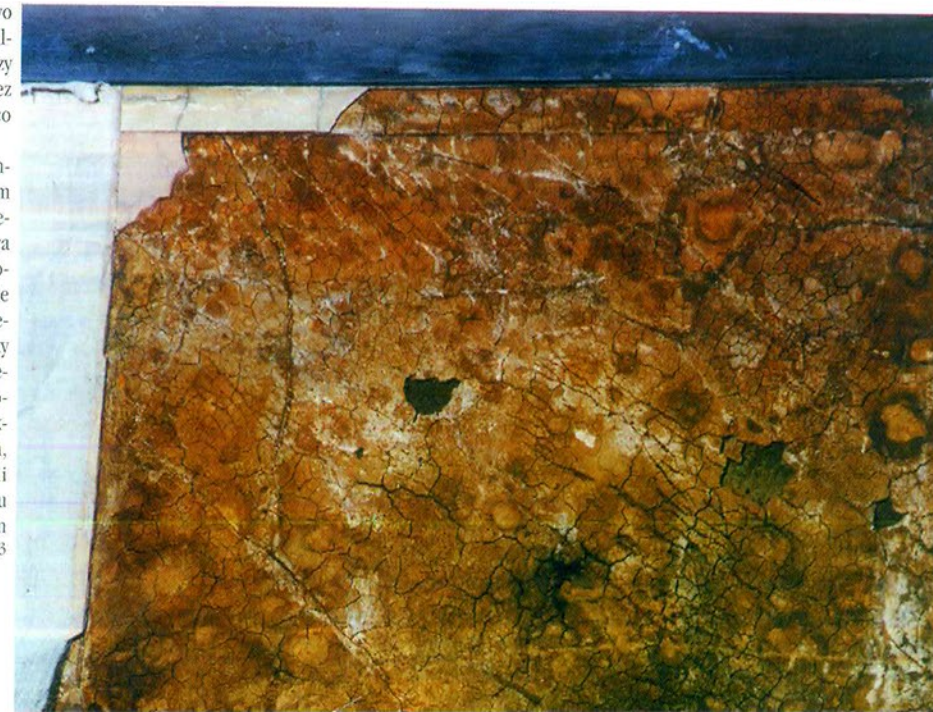
Widok po odjęciu cienkiej płytki marmurowej, elementu intarsji. Ciemne marmury klejono na zaprawę termoplastyczną zawierającą kałafonię i wypełniacz. Widoczne rysy i spękania powstałe w wyniku skurczu masy. View after the removal of the thin marble plate, an element of the inlay. The dark marble was attached with a thermoplastic mortar containing rosin and filler. The visible scratches and cracks are a result of the shrinkage of the mass.

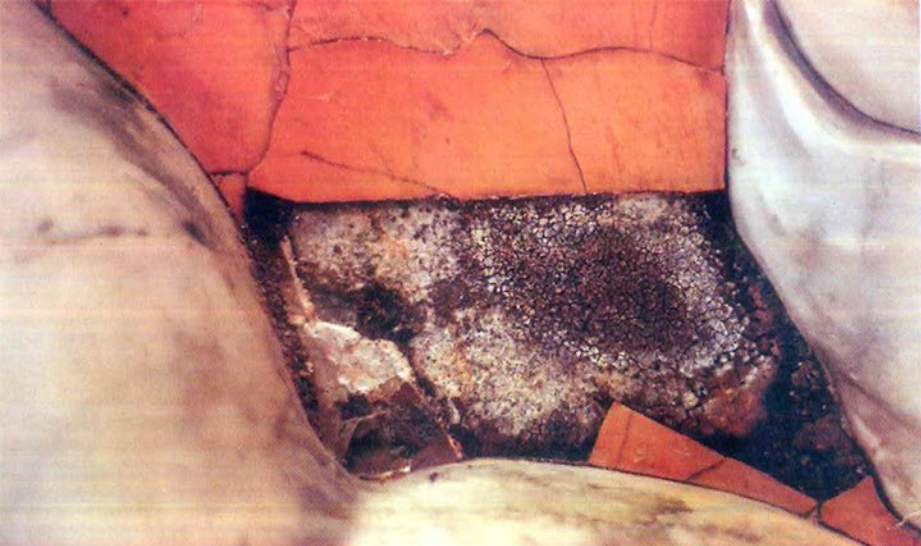
Pod powierzchnią intarsji, w miejscach zawilgoconych następowała krystalizacja soli, głównie gipsu, powodując utratę adhezji i odsadzanie płytek.  
In moist places under the inlay surface, salt crystallization (mainly of gypsum) took place, causing loss of adhesion and detachment of plates.

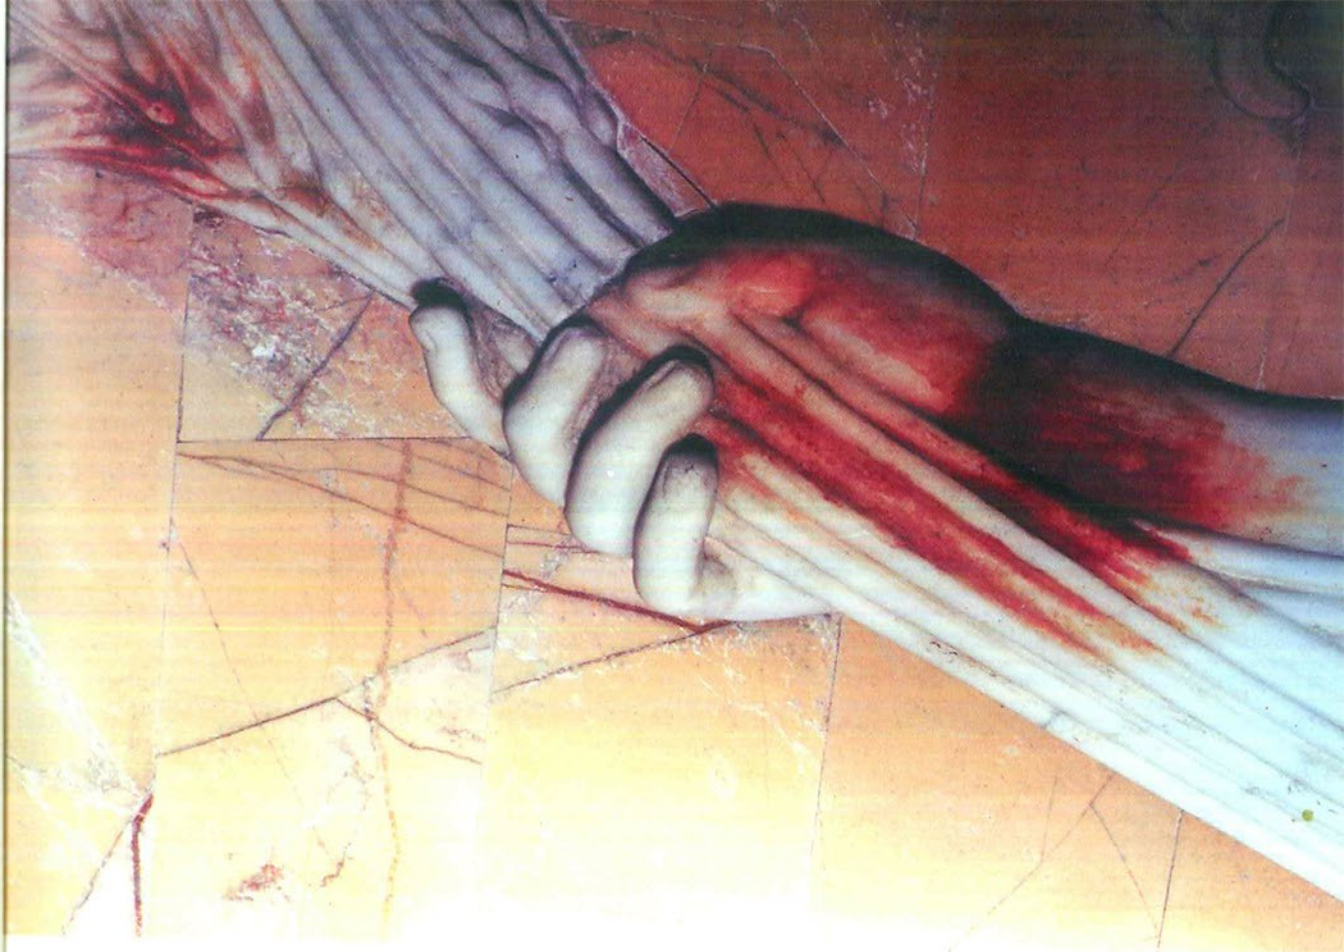
Rdzawe zaplamienia występują na prawie wszystkich oryginalnych płytach białego marmuru i stanowią znaczne optyczne zakłócenie wartości estetycznych. Rdza pochodzi z przemieszczania się produktów korozji żelaznych klamer, użytych do statycznego zabezpieczenia płyt marmurowych. Krystaliczna struktura marmuru wykazuje znaczną skłonność do transportowania rozpuszczalnych soli żelazowych z podłoża, przy czym ich najmniejsza zawartość powoduje powstawanie zaplamień na białym marmurze. Oprócz problemów estetycznych korozja klamer i zwiększanie objętości produktów korozji w postaci

Rdzawe plamy są szczególnie widoczne na elementach wykonanych z marmuru carraryjskiego.  
The rust spots are particularly visible on the Carrara marble elements.

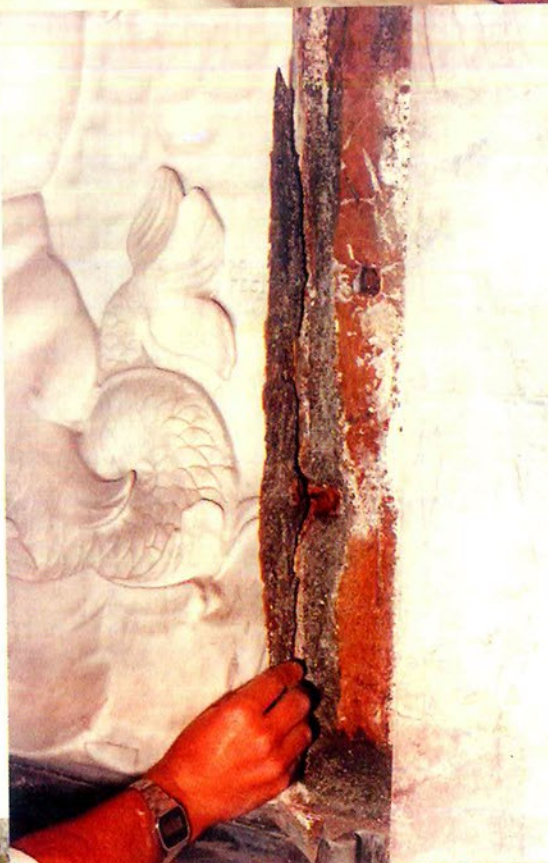
Oprócz wykwitów soli duże szkody wyrządziła korozja klamer żelaznych powodujących odpajanie elementów.

Besides the salt efflorescence, much damage was done by the iron buckle corrosion, also causing the elements to detach.

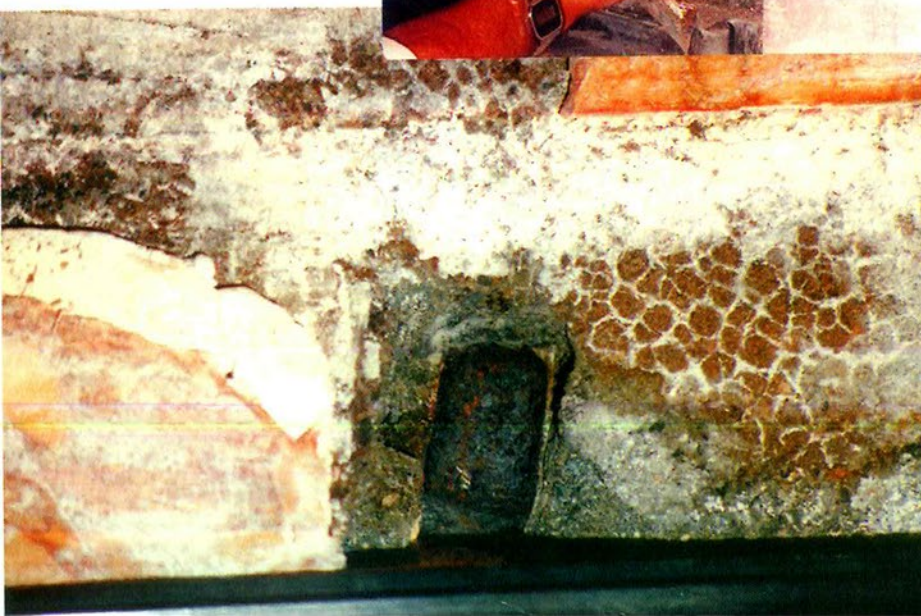
Wykwity soli odzwierciedlają układ szczelin w zaprawie. Widoczna skorodowana klamra żelazna mocująca płytę tufu do podłoża.

The salt efflorescences de-mirror the system of fissures in the mortar. The corroded iron clasp that fastens the tuff plates to the substrate is visible.

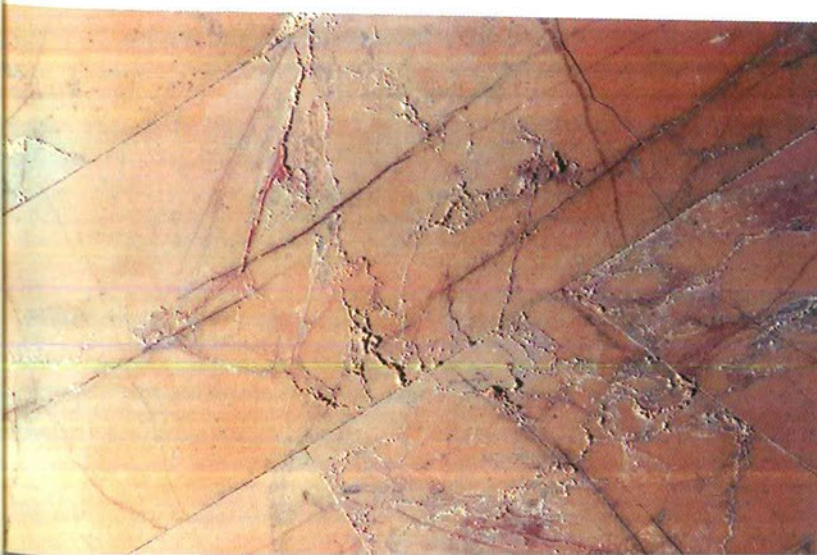
Powierzchnia intarsji przed konserwacją. Wzdłuż żyłek widoczne krystaliczne nawarstwienia składające się głównie z gipsu.  
The inlay surface before conservation. Along the cracks one can see the crystalline layering mainly of gypsum. The surface has lost its original shine.

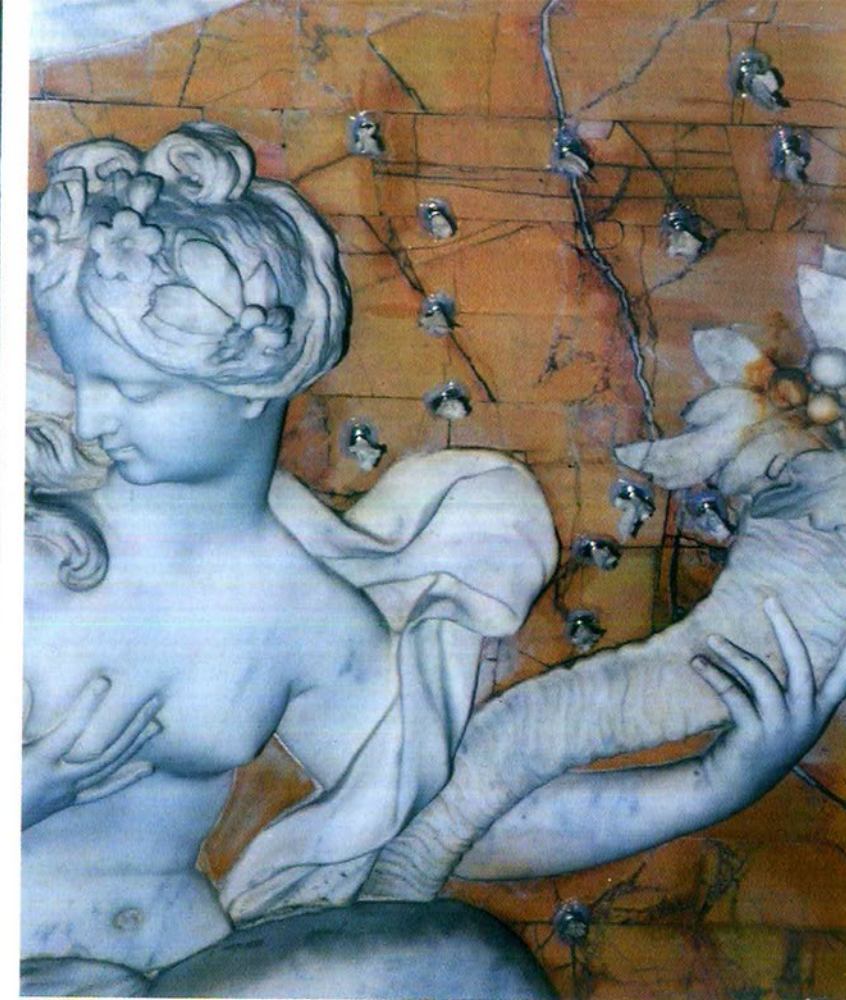
Penetracja środków wzmacniających uwidacznia się wzdłuż szczelin i rys intarsji. The penetration of the reinforcing substance can be seen along the fissures and cracks of the inlay work.
